YES 車輛認證書

認證編號 CPF52011262079

廠牌 Make	FORD
車型 Model	FOCUS
年份 Year	2020/09
排氣量 Displacement	1,497
車身號碼 VIN	L2J00****
引擎號碼 Engine Number	***1850**
現況實車里程 Mileage (僅揭露, 不具保證效力)	59,508

車輛認證總結報告 Vehicle Inspection Findings

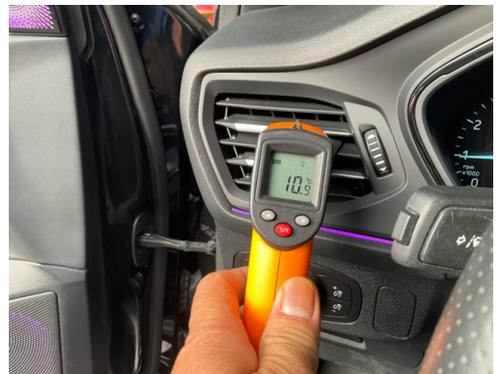
空調溫度

1. 檢查室外氣溫	32°C	2. 後空調冷氣作動中央出風口溫度	無此項目
3. 冷凝器散熱風扇有無運轉異常	正常	4. 前空調冷氣A/C開關燈號	正常
5. 前空調風速開關各段風速	正常	6. 前空調冷氣作動中央出風口溫度	10°C
7. 後空調冷氣A/C開關燈號	無此項目	8. 後空調風速開關各段風速	無此項目
