YES 車輛認證書

認證編號 CPF52011262081

廠牌 Make	TOYOTA
車型 Model	PREVIA
年份 Year	2018/02
排氣量 Displacement	2,362
車身號碼 VIN	JTEGD54M80715****
引擎號碼 Engine Number	無引擎號碼
現況實車里程 Mileage (僅揭露, 不具保證效力)	62,169

車輛認證總結報告 Vehicle Inspection Findings

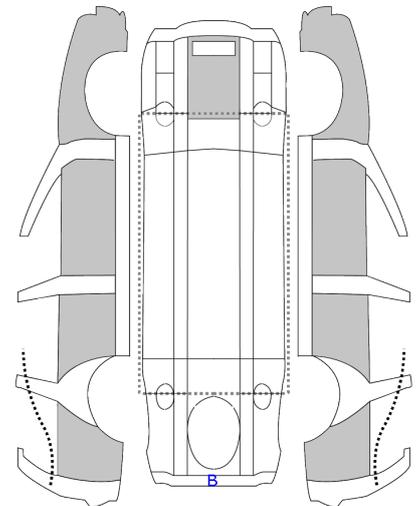
車骨結構圖

本車體骨架結構無修復跡象。
