## 車輛資料 Vehicle Information

廠牌 Make	MITSUBISHI
車型 Model	VERYCA
年份 Year	2017/06
排氣量 Displacement	1,299
車身號碼 VIN	610H****
引擎號碼 Engine Number	***3S1PDS02**
現況實車里程 Mileage (僅揭露, 不具保證效力)	164,229

## 車輛認證總結報告 Vehicle Inspection Findings

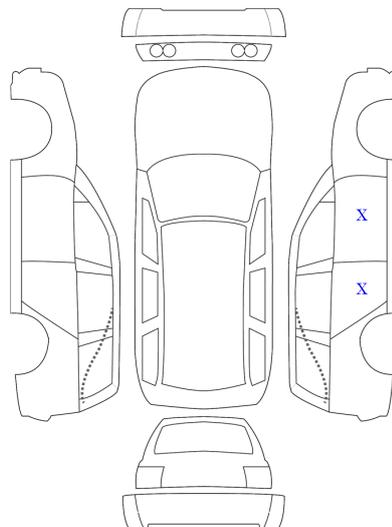
車體外觀圖

- 本車引擎號碼無異常。 S 鈹件鏽蝕、斑剝或鏽穿
- 本車車身號碼無異常。 B 受損面積約一個拳頭(含)以上
- 本車輛無泡水跡象。 R 鈹件校正痕跡
- 本車體骨架結構無修復跡象。 X 更換
