YES 車輛認證書

認證編號 CPF52011262085

廠牌 Make	FORD
車型 Model	KUGA
年份 Year	2020/05
排氣量 Displacement	1,498
車身號碼 VIN	L2409****
引擎號碼 Engine Number	***1488**
現況實車里程 Mileage (僅揭露, 不具保證效力)	115,837

車輛認證總結報告 Vehicle Inspection Findings

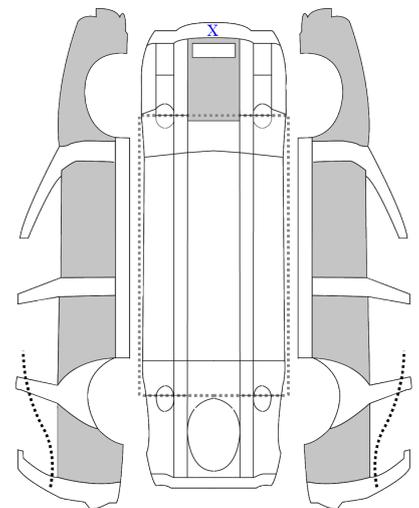
車骨結構圖

本車體骨架結構無修復跡象。
