# YES 車輛認證書

認證編號 CPF52011262090

廠牌 Make	TOYOTA
車型 Model	ALTIS
年份 Year	2019/04
排氣量 Displacement	1,798
車身號碼 VIN	ZRE211~000****
引擎號碼 Engine Number	***Y5580**
現況實車里程 Mileage (僅揭露, 不具保證效力)	55,232

## 車輛認證總結報告 Vehicle Inspection Findings

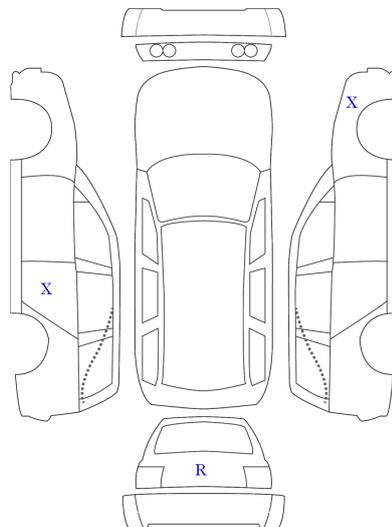
車體外觀圖

本車輛無泡水跡象。
