YES 車輛認證書

認證編號 CPF52011262092

廠牌 Make	FORD
車型 Model	KUGA
年份 Year	2023/03
排氣量 Displacement	1,999
車身號碼 VIN	RHAETAJLXN200****
引擎號碼 Engine Number	***1499**
現況實車里程 Mileage (僅揭露, 不具保證效力)	30,633

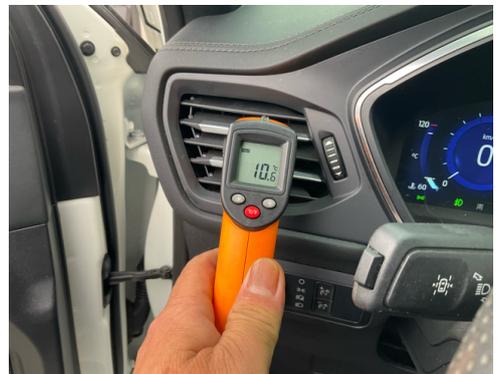
空調溫度

1. 檢查室外氣溫	24°C	2. 後空調冷氣作動中央出風口溫度	無此項目
3. 冷凝器散熱風扇有無運轉異常	正常	4. 前空調冷氣A/C開關燈號	正常
5. 前空調風速開關各段風速	正常	6. 前空調冷氣作動中央出風口溫度	10°C
7. 後空調冷氣A/C開關燈號	無此項目	8. 後空調風速開關各段風速	無此項目
