YES 車輛認證書

認證編號 CPF52011262093

廠牌 Make	TOYOTA
車型 Model	SIENNA
年份 Year	2018/03
排氣量 Displacement	3,456
車身號碼 VIN	5TDYZ3DC3JS92****
引擎號碼 Engine Number	無引擎號碼
現況實車里程 Mileage (僅揭露, 不具保證效力)	136,335

車輛認證總結報告 Vehicle Inspection Findings

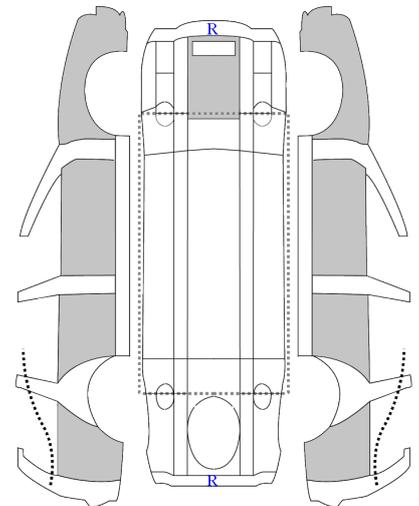
車骨結構圖

本車體骨架結構無修復跡象。

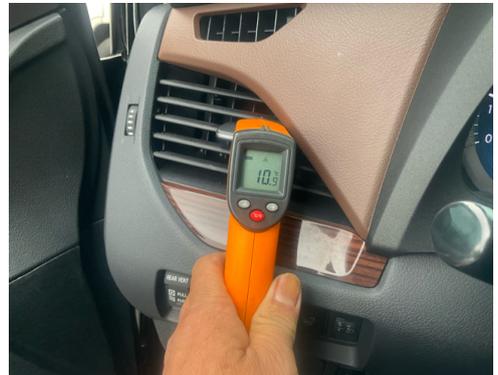
空調溫度

1. 檢查室外氣溫	19°C	2. 後空調冷氣作動中央出風口溫度	10°C
3. 冷凝器散熱風扇有無運轉異常	正常	4. 前空調冷氣A/C開關燈號	正常
5. 前空調風速開關各段風速	正常	6. 前空調冷氣作動中央出風口溫度	10°C
7. 後空調冷氣A/C開關燈號	正常	8. 後空調風速開關各段風速	正常
