YES 車輛認證書

認證編號 CPF52011262094

廠牌 Make	MITSUBISHI
車型 Model	ZINGER
年份 Year	2024/08
排氣量 Displacement	1,481
車身號碼 VIN	RKMASTVA2RY11****
引擎號碼 Engine Number	***5TD4AV0**
現況實車里程 Mileage (僅揭露, 不具保證效力)	7,259

車輛認證總結報告 Vehicle Inspection Findings

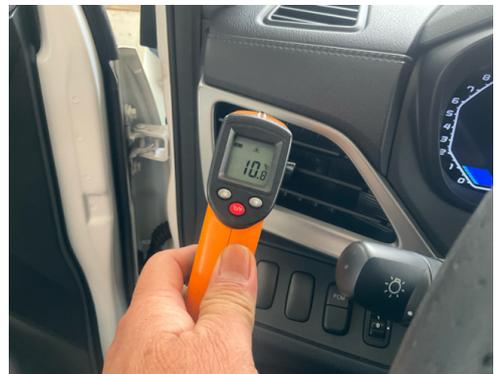
空調溫度

1. 檢查室外氣溫	23°C	2. 後空調冷氣作動中央出風口溫度	10°C
3. 冷凝器散熱風扇有無運轉異常	正常	4. 前空調冷氣A/C開關燈號	正常
5. 前空調風速開關各段風速	正常	6. 前空調冷氣作動中央出風口溫度	10°C
7. 後空調冷氣A/C開關燈號	無此項目	8. 後空調風速開關各段風速	無此項目
