YES 車輛認證書

認證編號 CPF52011262096

廠牌 Make	FORD
車型 Model	PRONTO
年份 Year	2007/07
排氣量 Displacement	993
車身號碼 VIN	72212****
引擎號碼 Engine Number	***3142**
現況實車里程 Mileage (僅揭露, 不具保證效力)	167, 404

車輛認證總結報告 Vehicle Inspection Findings

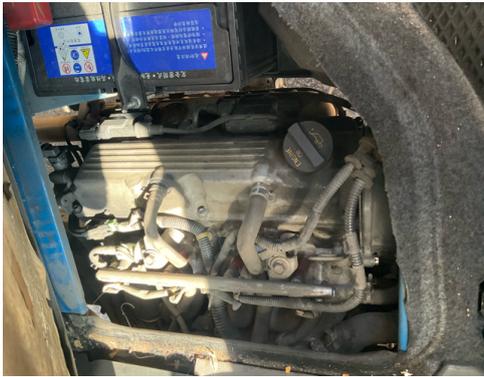
引擎室

1. 運轉時有無冒藍白煙、黑煙	正常	2. 水溫錶(燈)有無異常顯示	正常
3. 警告指示燈有無異常作動	正常	4. 機油油量、油質有無異常	正常
5. 外觀有無漏油/水跡象	正常	6. 運轉時有無抖動或異常聲響	正常
7. 外觀有無修補或龜裂跡象	正常	8. 冷卻風扇作動有無異常	正常
9. 加速有無不順暢或無法加速	正常	10. 高速運轉有無異常聲響	正常
11. 冷卻水有無添加防鏽劑	正常

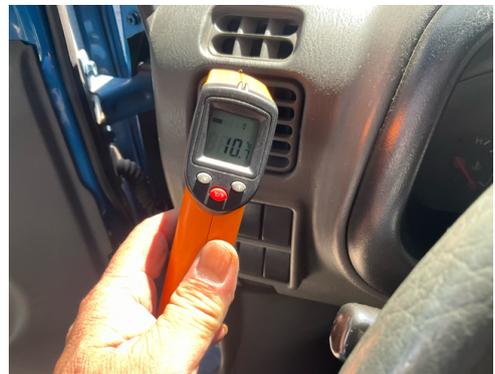
空調溫度

1. 檢查室外氣溫	23°C	2. 後空調冷氣作動中央出風口溫度	無此項目
3. 冷凝器散熱風扇有無運轉異常	正常	4. 前空調冷氣A/C開關燈號	正常
5. 前空調風速開關各段風速	正常	6. 前空調冷氣作動中央出風口溫度	10°C
7. 後空調冷氣A/C開關燈號	無此項目	8. 後空調風速開關各段風速	無此項目
