YES 車輛認證書

受檢測車輛通過YES認證鑑定標準
This vehicle has passed the YES Evaluation Standard

認證編號 CPF52011262097

廠牌 Make	SUBARU
車型 Model	FORESTER
年份 Year	2014/10
排氣量 Displacement	1,998
車身號碼 VIN	JF1SJGL85EG14****
引擎號碼 Engine Number	無引擎號碼
現況實車里程 Mileage (僅揭露, 不具保證效力)	90,586

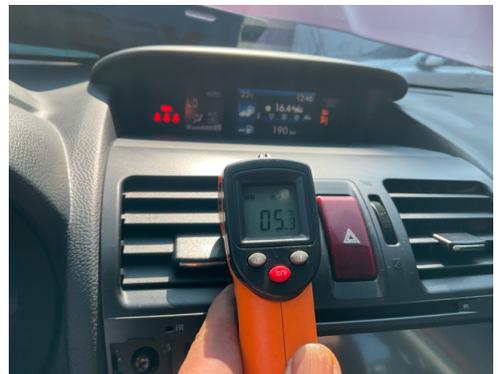
空調溫度

1. 檢查室外氣溫	23°C	2. 後空調冷氣作動中央出風口溫度	無此項目
3. 冷凝器散熱風扇有無運轉異常	正常	4. 前空調冷氣A/C開關燈號	正常
5. 前空調風速開關各段風速	正常	6. 前空調冷氣作動中央出風口溫度	10°C
7. 後空調冷氣A/C開關燈號	無此項目	8. 後空調風速開關各段風速	無此項目
