YES 車輛認證書

受檢測車輛通過YES認證鑑定標準
This vehicle has passed the YES Evaluation Standard

認證編號 CPF52011262098

車輛認證總結報告 Vehicle Inspection Findings

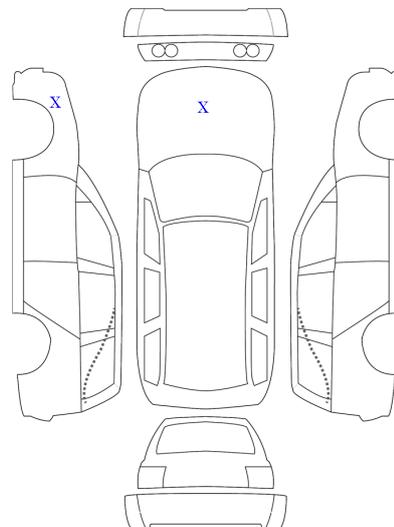
車體外觀圖

本車引擎號碼無異常。 **S** 鈹件鏽蝕、斑剝或鏽穿
本車車身號碼無異常。 **B** 受損面積約一個拳頭(含)以上
本車輛無泡水跡象。 **R** 鈹件校正痕跡
本車體骨架結構無修復跡象。 **X** 更換

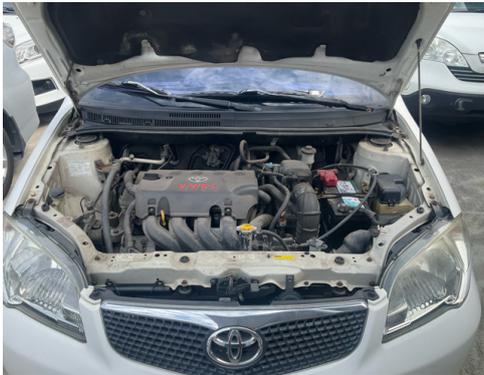
引擎室

1. 運轉時有無冒藍白煙、黑煙	正常	2. 水溫錶(燈)有無異常顯示	正常
3. 警告指示燈有無異常作動	正常	4. 機油油量、油質有無異常	正常
5. 外觀有無漏油/水跡象	正常	6. 運轉時有無抖動或異常聲響	正常
7. 外觀有無修補或龜裂跡象	正常	8. 冷卻風扇作動有無異常	正常
9. 加速有無不順暢或無法加速	正常	10. 高速運轉有無異常聲響	正常
11. 冷卻水有無添加防鏽劑	正常

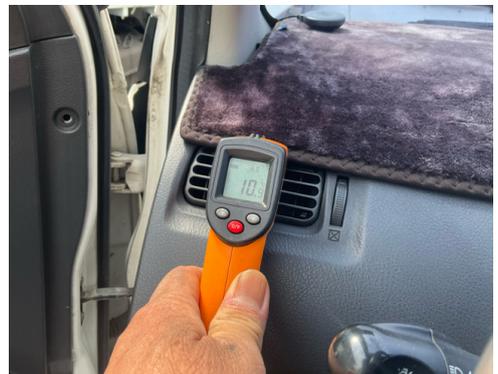
空調溫度

1. 檢查室外氣溫	23°C	2. 後空調冷氣作動中央出風口溫度	無此項目
3. 冷凝器散熱風扇有無運轉異常	正常	4. 前空調冷氣A/C開關燈號	正常
5. 前空調風速開關各段風速	正常	6. 前空調冷氣作動中央出風口溫度	10°C
7. 後空調冷氣A/C開關燈號	無此項目	8. 後空調風速開關各段風速	無此項目
