YES 車輛認證書

認證編號 CPF52011263001

廠牌 Make	MAZDA
車型 Model	MAZDA3
年份 Year	2023/10
排氣量 Displacement	1,998
車身號碼 VIN	JM7BP2H7A0130****
引擎號碼 Engine Number	無引擎號碼
現況實車里程 Mileage (僅揭露, 不具保證效力)	43,683

車輛認證總結報告 Vehicle Inspection Findings

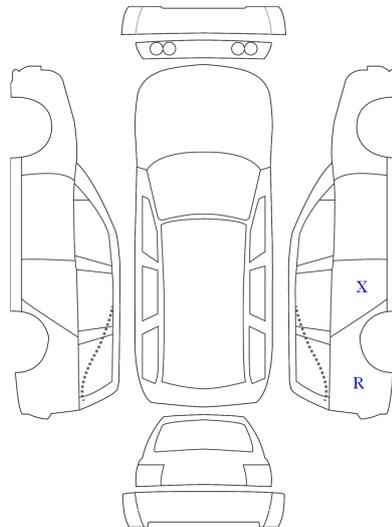
車體外觀圖

本車引擎號碼無異常。 **S** 鈹件鏽蝕、斑剝或鏽穿
本車車身號碼無異常。 **B** 受損面積約一個拳頭(含)以上
本車輛無泡水跡象。 **R** 鈹件校正痕跡
本車體骨架結構無修復跡象。 **X** 更換

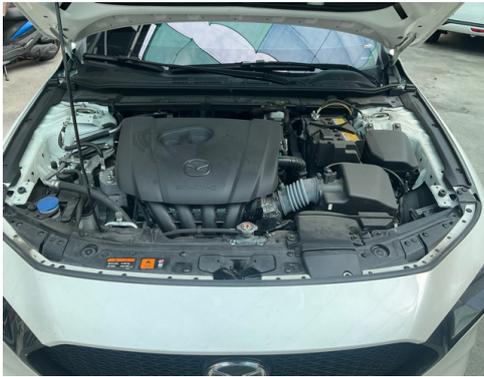
引擎室

1. 運轉時有無冒藍白煙、黑煙	正常	2. 水溫錶(燈)有無異常顯示	正常
3. 警告指示燈有無異常作動	正常	4. 機油油量、油質有無異常	正常
5. 外觀有無漏油/水跡象	正常	6. 運轉時有無抖動或異常聲響	正常
7. 外觀有無修補或龜裂跡象	正常	8. 冷卻風扇作動有無異常	正常
9. 加速有無不順暢或無法加速	正常	10. 高速運轉有無異常聲響	正常
11. 冷卻水有無添加防鏽劑	正常

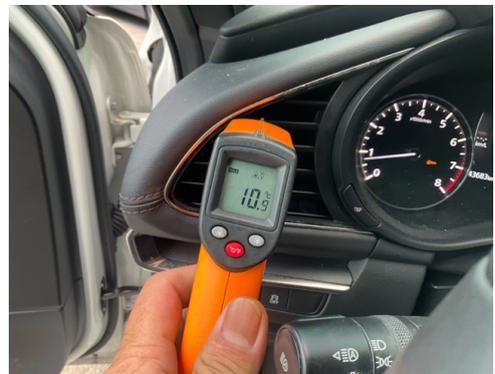
空調溫度

1. 檢查室外氣溫	27°C	2. 後空調冷氣作動中央出風口溫度	無此項目
3. 冷凝器散熱風扇有無運轉異常	正常	4. 前空調冷氣A/C開關燈號	正常
5. 前空調風速開關各段風速	正常	6. 前空調冷氣作動中央出風口溫度	10°C
7. 後空調冷氣A/C開關燈號	無此項目	8. 後空調風速開關各段風速	無此項目
