YES 車輛認證書

認證編號 CPF52011263004

廠牌 Make	NISSAN
車型 Model	KICKS
年份 Year	2023/02
排氣量 Displacement	1,598
車身號碼 VIN	RF5VGAP15PS00****
引擎號碼 Engine Number	***670754**
現況實車里程 Mileage (僅揭露, 不具保證效力)	32,974

車輛認證總結報告 Vehicle Inspection Findings

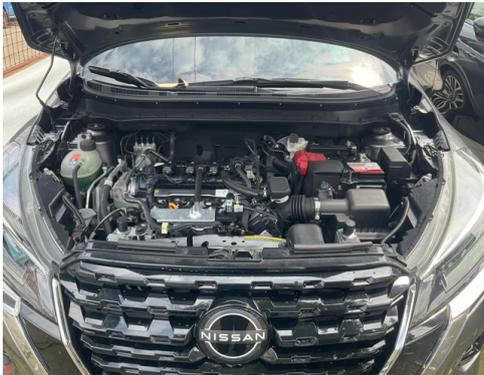
引擎室

1. 運轉時有無冒藍白煙、黑煙	正常	2. 水溫錶(燈)有無異常顯示	正常
3. 警告指示燈有無異常作動	正常	4. 機油油量、油質有無異常	正常
5. 外觀有無漏油/水跡象	正常	6. 運轉時有無抖動或異常聲響	正常
7. 外觀有無修補或龜裂跡象	正常	8. 冷卻風扇作動有無異常	正常
9. 加速有無不順暢或無法加速	正常	10. 高速運轉有無異常聲響	正常
11. 冷卻水有無添加防鏽劑	正常

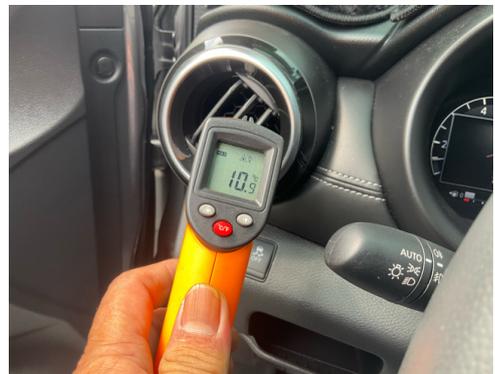
空調溫度

1. 檢查室外氣溫	24°C	2. 後空調冷氣作動中央出風口溫度	無此項目
3. 冷凝器散熱風扇有無運轉異常	正常	4. 前空調冷氣A/C開關燈號	正常
5. 前空調風速開關各段風速	正常	6. 前空調冷氣作動中央出風口溫度	10°C
7. 後空調冷氣A/C開關燈號	無此項目	8. 後空調風速開關各段風速	無此項目
