認證編號 CPF52011263008

車輛資料 Vehicle Information

廠牌 Make	FORD
車型 Model	FOCUS
年份 Year	2015/09
排氣量 Displacement	1,997
車身號碼 VIN	F2J01****
引擎號碼 Engine Number	***0159**
現況實車里程 Mileage (僅揭露, 不具保證效力)	145,482

車輛認證總結報告 Vehicle Inspection Findings

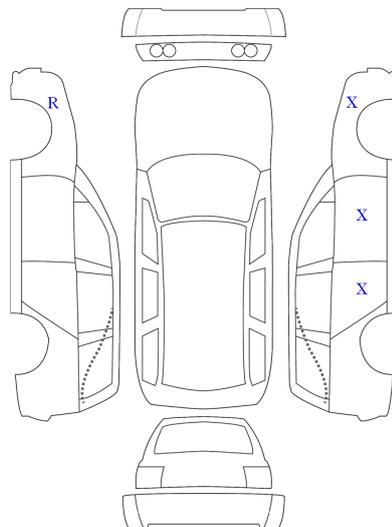
車體外觀圖

本車引擎號碼無異常。 **S** 鈹件鏽蝕、斑剝或鏽穿
 本車車身號碼無異常。 **B** 受損面積約一個拳頭(含)以上
 本車輛無泡水跡象。 **R** 鈹件校正痕跡
 本車體骨架結構無修復跡象。 **X** 更換

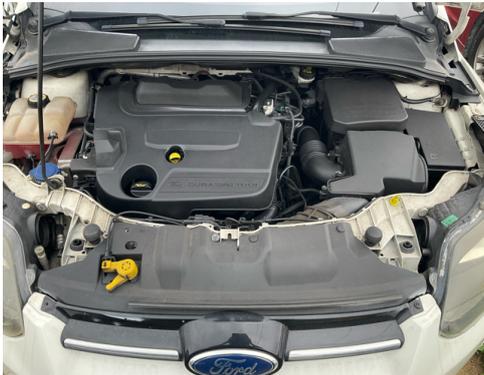
引擎室

1. 運轉時有無冒藍白煙、黑煙	正常	2. 水溫錶(燈)有無異常顯示	正常
3. 警告指示燈有無異常作動	正常	4. 機油油量、油質有無異常	正常
5. 外觀有無漏油/水跡象	異常	6. 運轉時有無抖動或異常聲響	正常
7. 外觀有無修補或龜裂跡象	正常	8. 冷卻風扇作動有無異常	正常
9. 加速有無不順暢或無法加速	正常	10. 高速運轉有無異常聲響	正常
11. 冷卻水有無添加防鏽劑	正常

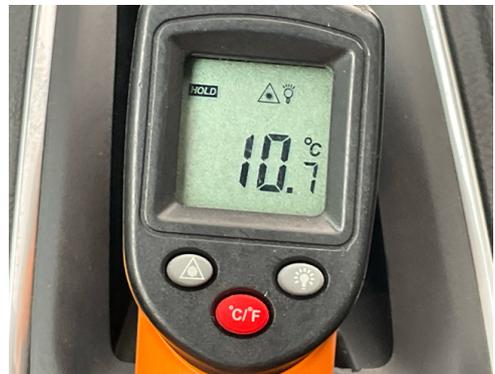
空調溫度

1. 檢查室外氣溫	27°C	2. 後空調冷氣作動中央出風口溫度	無此項目
3. 冷凝器散熱風扇有無運轉異常	正常	4. 前空調冷氣A/C開關燈號	正常
5. 前空調風速開關各段風速	正常	6. 前空調冷氣作動中央出風口溫度	10°C
7. 後空調冷氣A/C開關燈號	無此項目	8. 後空調風速開關各段風速	無此項目
