YES 車輛認證書

認證編號 CPF52011263015

| 車型 Model | RAV4 |

車輛認證總結報告 Vehicle Inspection Findings

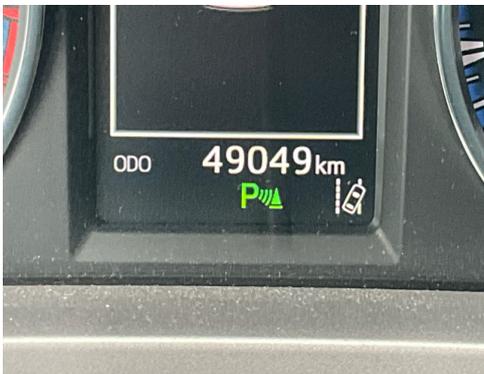
| 現況實車里程 Mileage (僅揭露, 不具保證效力) | 49,049 |

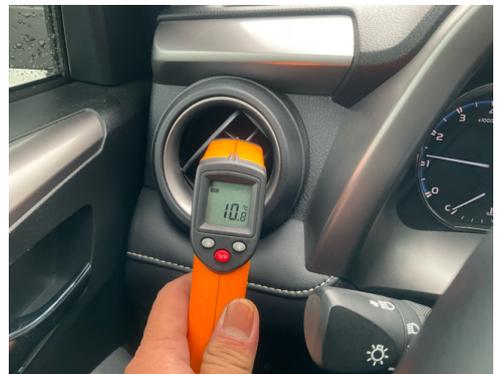
空調溫度

| 5. 前空調風速開關各段風速 | 正常 | 6. 前空調冷氣作動中央出風口溫度 | 10°C |
