YES 車輛認證書

認證編號 CPF52011263016

廠牌 Make	VW
車型 Model	T6
年份 Year	2018/03
排氣量 Displacement	1,968
車身號碼 VIN	WV2ZZZ7HZJH09****
引擎號碼 Engine Number	無引擎號碼
現況實車里程 Mileage (僅揭露, 不具保證效力)	187,250

車輛認證總結報告 Vehicle Inspection Findings

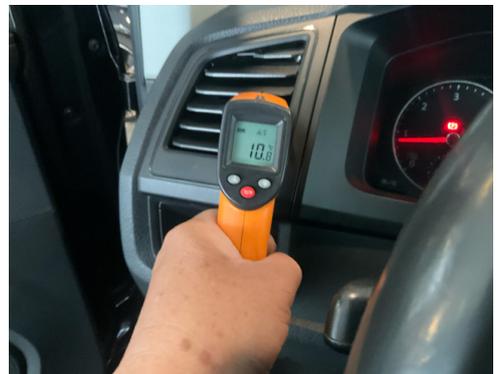
空調溫度

1. 檢查室外氣溫	19°C	2. 後空調冷氣作動中央出風口溫度	10°C
3. 冷凝器散熱風扇有無運轉異常	正常	4. 前空調冷氣A/C開關燈號	正常
5. 前空調風速開關各段風速	正常	6. 前空調冷氣作動中央出風口溫度	10°C
7. 後空調冷氣A/C開關燈號	正常	8. 後空調風速開關各段風速	正常
