# YES 車輛認證書

認證編號 CPF52011263022

| 廠牌 Make | FORD |
| 車型 Model | KUGA |

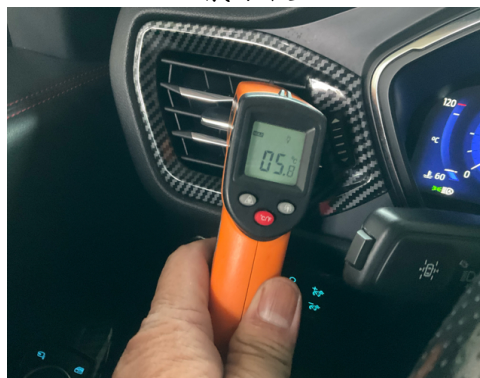
空調溫度

| 5. 前空調風速開關各段風速 | 正常 | 6. 前空調冷氣作動中央出風口溫度 | 5°C |
