認證編號 CPF52011263024

## 車輛資料 Vehicle Information

## 車輛認證總結報告 Vehicle Inspection Findings

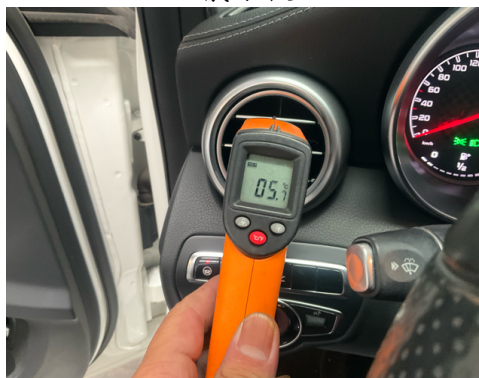
空調溫度

| 5. 前空調風速開關各段風速 | 正常 | 6. 前空調冷氣作動中央出風口溫度 | 5°C |
