認證編號 CPF52011263025

## 車輛資料 Vehicle Information

## 車輛認證總結報告 Vehicle Inspection Findings

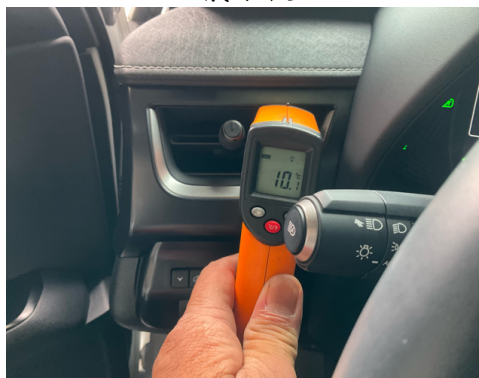
空調溫度

| 5. 前空調風速開關各段風速 | 正常 | 6. 前空調冷氣作動中央出風口溫度 | 10°C |
