YES 車輛認證書

認證編號 CPF52011263026

廠牌 Make	MITSUBISHI
車型 Model	ZINGER
年份 Year	2022/11
排氣量 Displacement	2,378
車身號碼 VIN	RKMASVANXNY10****
引擎號碼 Engine Number	***9S4NAAX72**
現況實車里程 Mileage (僅揭露, 不具保證效力)	60,250

車輛認證總結報告 Vehicle Inspection Findings

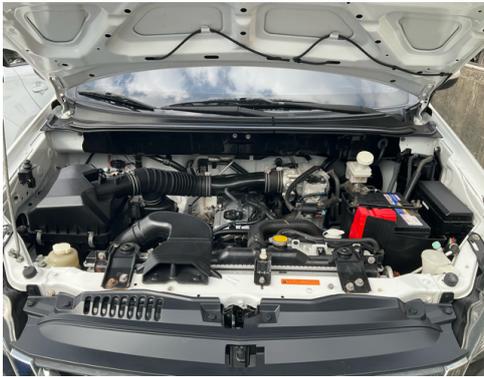
引擎室

1. 運轉時有無冒藍白煙、黑煙	正常	2. 水溫錶(燈)有無異常顯示	正常
3. 警告指示燈有無異常作動	正常	4. 機油油量、油質有無異常	正常
5. 外觀有無漏油/水跡象	正常	6. 運轉時有無抖動或異常聲響	正常
7. 外觀有無修補或龜裂跡象	正常	8. 冷卻風扇作動有無異常	正常
9. 加速有無不順暢或無法加速	正常	10. 高速運轉有無異常聲響	正常
11. 冷卻水有無添加防鏽劑	正常

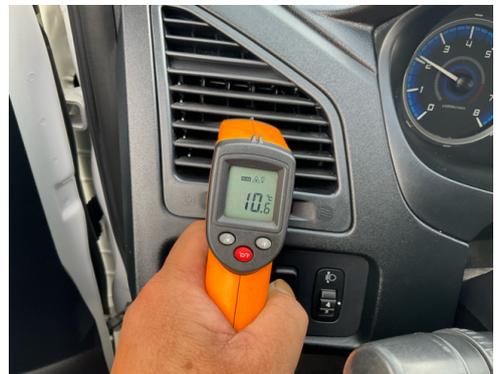
空調溫度

1. 檢查室外氣溫	18°C	2. 後空調冷氣作動中央出風口溫度	10°C
3. 冷凝器散熱風扇有無運轉異常	正常	4. 前空調冷氣A/C開關燈號	正常
5. 前空調風速開關各段風速	正常	6. 前空調冷氣作動中央出風口溫度	10°C
7. 後空調冷氣A/C開關燈號	正常	8. 後空調風速開關各段風速	正常
