認證編號 CPF52011263030

## 車輛資料 Vehicle Information

## 車輛認證總結報告 Vehicle Inspection Findings

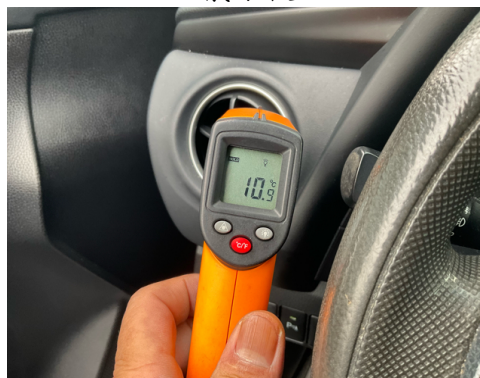
空調溫度

| 5. 前空調風速開關各段風速 | 正常 | 6. 前空調冷氣作動中央出風口溫度 | 10°C |
