認證編號 CPF52011263031

## 車輛資料 Vehicle Information

## 車輛認證總結報告 Vehicle Inspection Findings

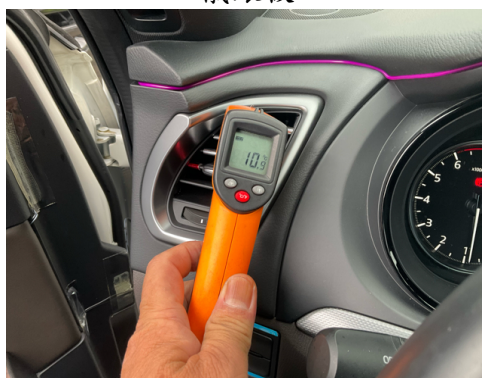
空調溫度

| 5. 前空調風速開關各段風速 | 正常 | 6. 前空調冷氣作動中央出風口溫度 | 10°C |
