YES 車輛認證書

認證編號 CPF52011263032

廠牌 Make	TOYOTA
車型 Model	WISH
年份 Year	2006/04
排氣量 Displacement	1,998
車身號碼 VIN	ANE11~600****
引擎號碼 Engine Number	***X0137**
現況實車里程 Mileage (僅揭露, 不具保證效力)	188,210

車輛認證總結報告 Vehicle Inspection Findings

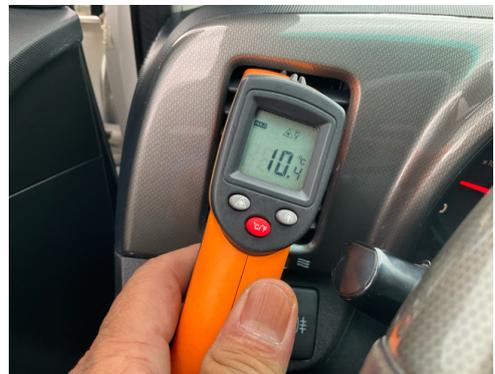
空調溫度

1. 檢查室外氣溫	24°C	2. 後空調冷氣作動中央出風口溫度	無此項目
3. 冷凝器散熱風扇有無運轉異常	正常	4. 前空調冷氣A/C開關燈號	正常
5. 前空調風速開關各段風速	正常	6. 前空調冷氣作動中央出風口溫度	10°C
7. 後空調冷氣A/C開關燈號	無此項目	8. 後空調風速開關各段風速	無此項目
