YES 車輛認證書

認證編號 CPF52011263033

廠牌 Make	FORD
車型 Model	FIESTA
年份 Year	2018/02
排氣量 Displacement	998
車身號碼 VIN	J2708****
引擎號碼 Engine Number	***0884**
現況實車里程 Mileage (僅揭露, 不具保證效力)	33, 657

車輛認證總結報告 Vehicle Inspection Findings

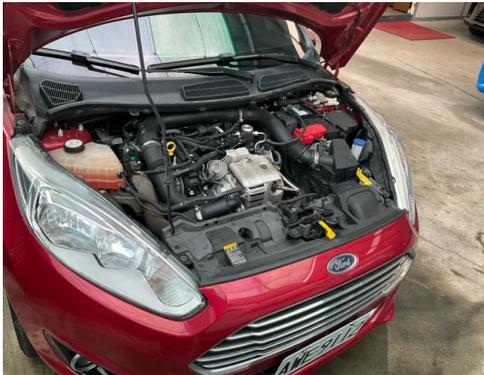
引擎室

1. 運轉時有無冒藍白煙、黑煙	正常	2. 水溫錶(燈)有無異常顯示	正常
3. 警告指示燈有無異常作動	正常	4. 機油油量、油質有無異常	正常
5. 外觀有無漏油/水跡象	正常	6. 運轉時有無抖動或異常聲響	正常
7. 外觀有無修補或龜裂跡象	正常	8. 冷卻風扇作動有無異常	正常
9. 加速有無不順暢或無法加速	正常	10. 高速運轉有無異常聲響	正常
11. 冷卻水有無添加防鏽劑	正常

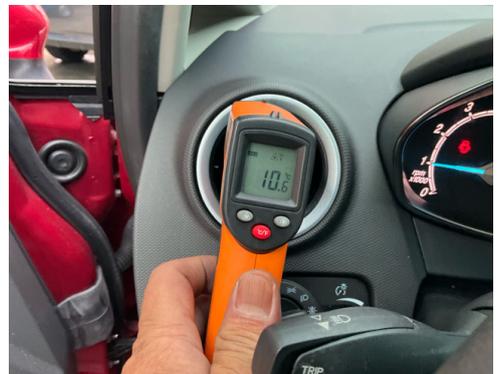
空調溫度

1. 檢查室外氣溫	24°C	2. 後空調冷氣作動中央出風口溫度	無此項目
3. 冷凝器散熱風扇有無運轉異常	正常	4. 前空調冷氣A/C開關燈號	正常
5. 前空調風速開關各段風速	正常	6. 前空調冷氣作動中央出風口溫度	10°C
7. 後空調冷氣A/C開關燈號	無此項目	8. 後空調風速開關各段風速	無此項目
