YES 車輛認證書

認證編號 CPF52011263036

廠牌 Make	HYUNDAI
車型 Model	SANTA FE
年份 Year	2016/12
排氣量 Displacement	2,199
車身號碼 VIN	RFHSU81XBHS00****
引擎號碼 Engine Number	***BGU4377**
現況實車里程 Mileage (僅揭露, 不具保證效力)	190,755

車輛認證總結報告 Vehicle Inspection Findings

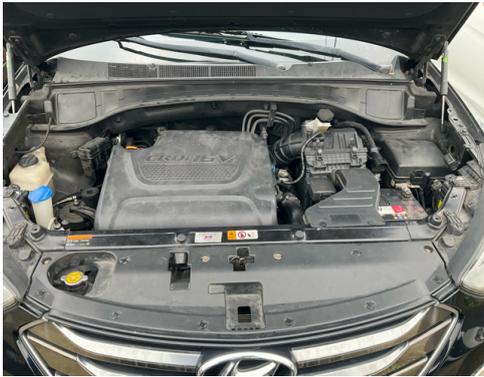
引擎室

1. 運轉時有無冒藍白煙、黑煙	正常	2. 水溫錶(燈)有無異常顯示	正常
3. 警告指示燈有無異常作動	正常	4. 機油油量、油質有無異常	正常
5. 外觀有無漏油/水跡象	異常	6. 運轉時有無抖動或異常聲響	正常
7. 外觀有無修補或龜裂跡象	正常	8. 冷卻風扇作動有無異常	正常
9. 加速有無不順暢或無法加速	正常	10. 高速運轉有無異常聲響	正常
11. 冷卻水有無添加防鏽劑	正常

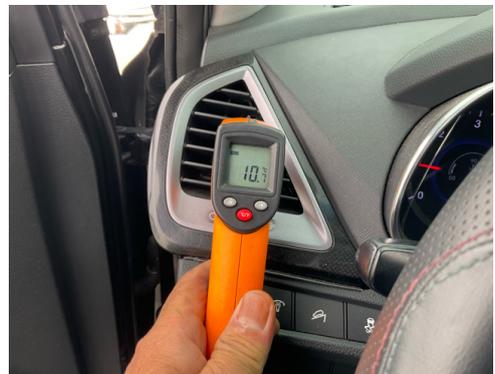
空調溫度

1. 檢查室外氣溫	21°C	2. 後空調冷氣作動中央出風口溫度	無此項目
3. 冷凝器散熱風扇有無運轉異常	正常	4. 前空調冷氣A/C開關燈號	正常
5. 前空調風速開關各段風速	正常	6. 前空調冷氣作動中央出風口溫度	10°C
7. 後空調冷氣A/C開關燈號	無此項目	8. 後空調風速開關各段風速	無此項目
