YES 車輛認證書

認證編號 CPF52011263037

廠牌 Make	FORD
車型 Model	KUGA
年份 Year	2015/08
排氣量 Displacement	1,499
車身號碼 VIN	F2A00****
引擎號碼 Engine Number	***0193**
現況實車里程 Mileage (僅揭露, 不具保證效力)	118,931

車輛認證總結報告 Vehicle Inspection Findings

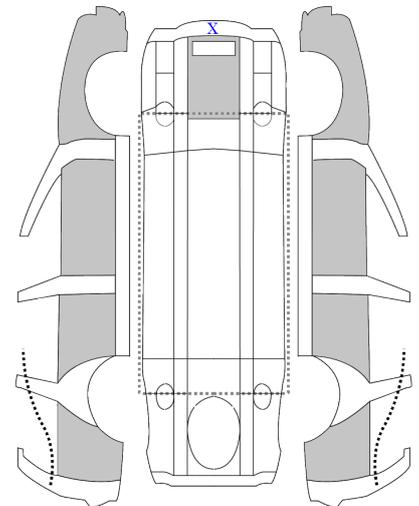
車骨結構圖

本車體骨架結構無修復跡象。
