認證編號 CPF52011263039

## 車輛資料 Vehicle Information

| 廠牌 Make | TOYOTA |
| 車型 Model | TOWN ACE |

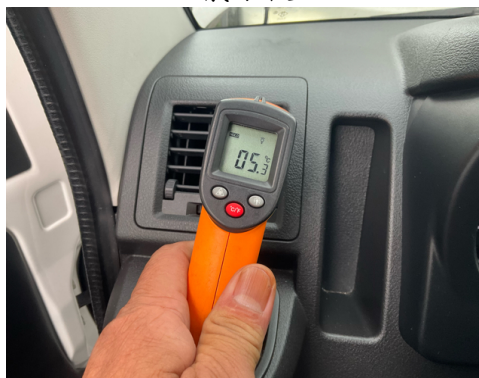
空調溫度

| 5. 前空調風速開關各段風速 | 正常 | 6. 前空調冷氣作動中央出風口溫度 | 5°C |
