# YES 車輛認證書

認證編號 CPF52011263044

廠牌 Make	LEXUS
車型 Model	NX
年份 Year	2021/01
排氣量 Displacement	1,987
車身號碼 VIN	JTJYERBZ60208****
引擎號碼 Engine Number	無引擎號碼
現況實車里程 Mileage (僅揭露, 不具保證效力)	57,167

## 車輛認證總結報告 Vehicle Inspection Findings

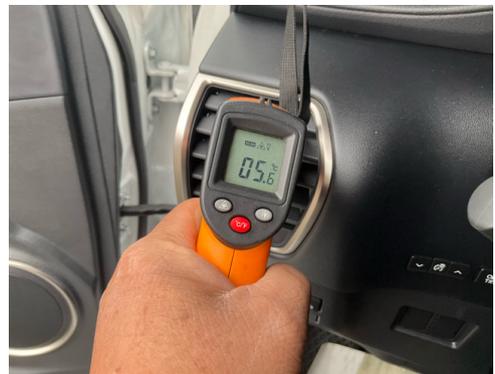
空調溫度

1. 檢查室外氣溫	15°C	2. 後空調冷氣作動中央出風口溫度	無此項目
3. 冷凝器散熱風扇有無運轉異常	正常	4. 前空調冷氣A/C開關燈號	正常
5. 前空調風速開關各段風速	正常	6. 前空調冷氣作動中央出風口溫度	5°C
7. 後空調冷氣A/C開關燈號	無此項目	8. 後空調風速開關各段風速	無此項目
