認證編號 CPF52011263047

## 車輛資料 Vehicle Information

## 車輛認證總結報告 Vehicle Inspection Findings

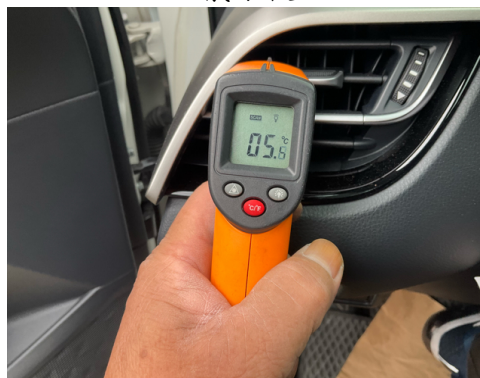
空調溫度

| 5. 前空調風速開關各段風速 | 正常 | 6. 前空調冷氣作動中央出風口溫度 | 5°C |
