YES 車輛認證書

認證編號 CPF52011263055

廠牌 Make	LUXGEN
車型 Model	URX
年份 Year	2020/01
排氣量 Displacement	1,798
車身號碼 VIN	L71HBCA00****
引擎號碼 Engine Number	***THH00011**
現況實車里程 Mileage (僅揭露, 不具保證效力)	41,687

車輛認證總結報告 Vehicle Inspection Findings

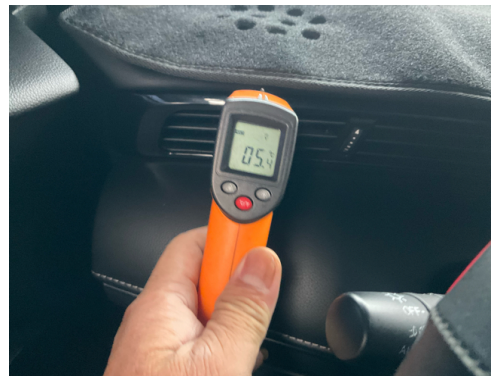
空調溫度

1. 檢查室外氣溫	13°C	2. 後空調冷氣作動中央出風口溫度	無此項目
3. 冷凝器散熱風扇有無運轉異常	正常	4. 前空調冷氣A/C開關燈號	正常
5. 前空調風速開關各段風速	正常	6. 前空調冷氣作動中央出風口溫度	5°C
7. 後空調冷氣A/C開關燈號	無此項目	8. 後空調風速開關各段風速	無此項目
