查定編號 CPF52011263056

車輛資料 Vehicle Information

廠牌 Make	NISSAN
車型 Model	TIIDA
年份 Year	2014/10
排氣量 Displacement	1,598
車身號碼 VIN	C12GHB01****
引擎號碼 Engine Number	***678323**
現況實車里程 Mileage (僅揭露, 不具保證效力)	127,365

車輛認證總結報告 Vehicle Inspection Findings

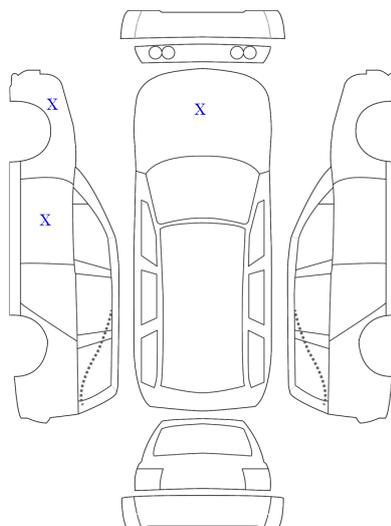
車體外觀圖

左側有鈹修痕。
左前方有鈹修痕。
正前方有鈹修痕。

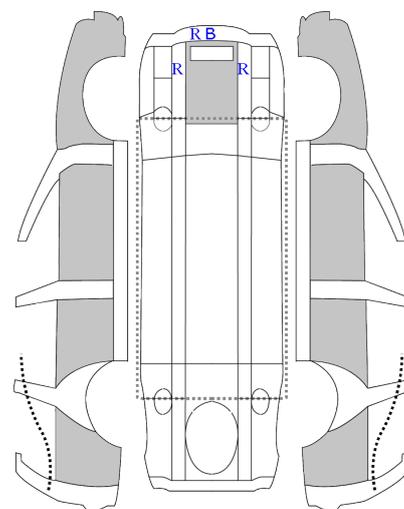
車骨結構圖

無任何異常之痕跡。
無任何異常之痕跡。
無任何泡水之痕跡。
異常
