# YES 車輛認證書

受檢測車輛通過YES認證鑑定標準  
This vehicle has passed the YES Evaluation Standard

認證編號 CPF52011263058

廠牌 Make	TOYOTA
車型 Model	WISH
年份 Year	2014/12
排氣量 Displacement	1,987
車身號碼 VIN	ZGE21 ~608****
引擎號碼 Engine Number	***X4715**
現況實車里程 Mileage (僅揭露, 不具保證效力)	83,844

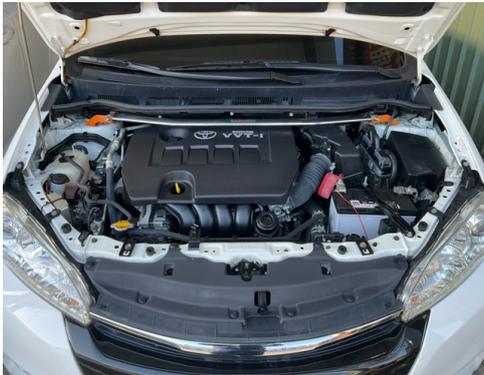
引擎室

1. 運轉時有無冒藍白煙、黑煙	正常	2. 水溫錶(燈)有無異常顯示	正常
3. 警告指示燈有無異常作動	正常	4. 機油油量、油質有無異常	正常
5. 外觀有無漏油/水跡象	正常	6. 運轉時有無抖動或異常聲響	正常
7. 外觀有無修補或龜裂跡象	正常	8. 冷卻風扇作動有無異常	正常
9. 加速有無不順暢或無法加速	正常	10. 高速運轉有無異常聲響	正常
11. 冷卻水有無添加防鏽劑	正常

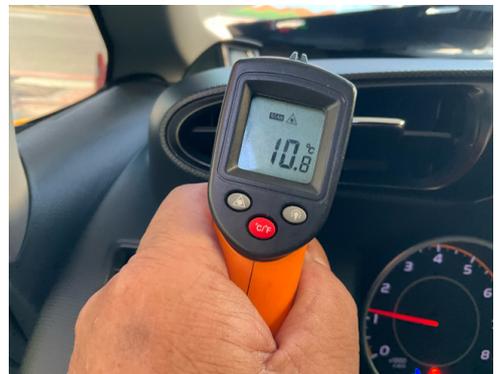
空調溫度

1. 檢查室外氣溫	21°C	2. 後空調冷氣作動中央出風口溫度	10°C
3. 冷凝器散熱風扇有無運轉異常	正常	4. 前空調冷氣A/C開關燈號	正常
5. 前空調風速開關各段風速	正常	6. 前空調冷氣作動中央出風口溫度	10°C
7. 後空調冷氣A/C開關燈號	正常	8. 後空調風速開關各段風速	正常
