認證編號 CPF52011263062

## 車輛資料 Vehicle Information

## 車輛認證總結報告 Vehicle Inspection Findings

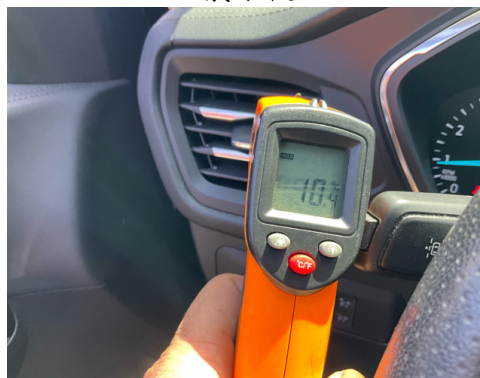
空調溫度

| 5. 前空調風速開關各段風速 | 正常 | 6. 前空調冷氣作動中央出風口溫度 | 10°C |
