認證編號 CPF52011263064

## 車輛資料 Vehicle Information

廠牌 Make	MITSUBISHI
車型 Model	DELICA
年份 Year	2020/09
排氣量 Displacement	2,378
車身號碼 VIN	200H****
引擎號碼 Engine Number	***9S4NSYK75**
現況實車里程 Mileage (僅揭露, 不具保證效力)	57,907

## 車輛認證總結報告 Vehicle Inspection Findings

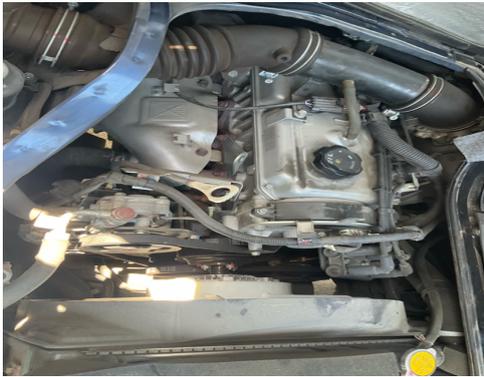
引擎室

1. 運轉時有無冒藍白煙、黑煙	正常	2. 水溫錶(燈)有無異常顯示	正常
3. 警告指示燈有無異常作動	正常	4. 機油油量、油質有無異常	正常
5. 外觀有無漏油/水跡象	正常	6. 運轉時有無抖動或異常聲響	正常
7. 外觀有無修補或龜裂跡象	正常	8. 冷卻風扇作動有無異常	正常
9. 加速有無不順暢或無法加速	正常	10. 高速運轉有無異常聲響	正常
11. 冷卻水有無添加防鏽劑	正常

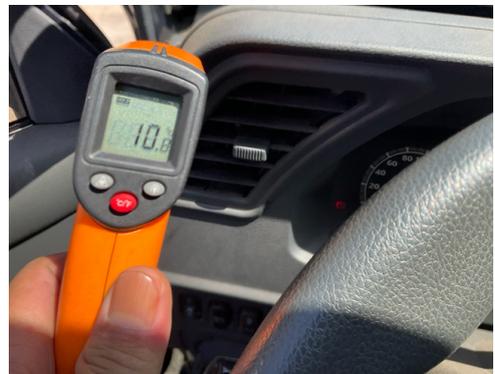
空調溫度

1. 檢查室外氣溫	21°C	2. 後空調冷氣作動中央出風口溫度	無此項目
3. 冷凝器散熱風扇有無運轉異常	正常	4. 前空調冷氣A/C開關燈號	正常
5. 前空調風速開關各段風速	正常	6. 前空調冷氣作動中央出風口溫度	10°C
7. 後空調冷氣A/C開關燈號	無此項目	8. 後空調風速開關各段風速	無此項目
