YES 車輛認證書

認證編號 CPF52011263096

廠牌 Make	FORD
車型 Model	FOCUS
年份 Year	2017/07
排氣量 Displacement	1,499
車身號碼 VIN	H2U02****
引擎號碼 Engine Number	***1030**
現況實車里程 Mileage (僅揭露, 不具保證效力)	111,239

車輛認證總結報告 Vehicle Inspection Findings

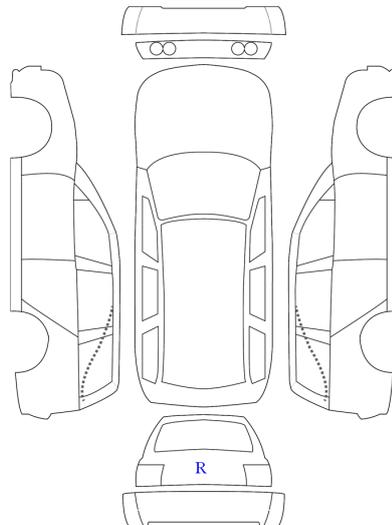
車體外觀圖

本車引擎號碼無異常。 **S** 鈑件鏽蝕、斑剝或鏽穿
本車車身號碼無異常。 **B** 受損面積約一個拳頭(含)以上
本車輛無泡水跡象。 **R** 鈑件校正痕跡
本車體骨架結構無修復跡象。 **X** 更換
