認證編號 CPF52199226071

## 車輛資料 Vehicle Information

## 車輛認證總結報告 Vehicle Inspection Findings

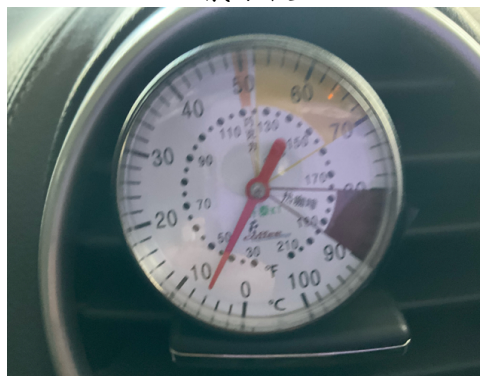
空調溫度

| 查定項目 Inspection Item | 有無異常狀況 Findings | | 備註事項 |
|---|---|---|---|
| 前空調冷氣作動中央出風口溫度 | 7 °C | | |
