車輛認證書

車輛認證總結報告 Vehicle Inspection Findings

認證編號 CPF5219922B166

| 車型 Model | CX-5 |

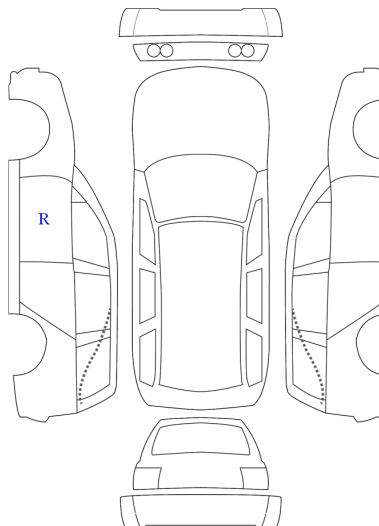
車骨結構圖

本車體骨架結構無修復跡象。 X 換

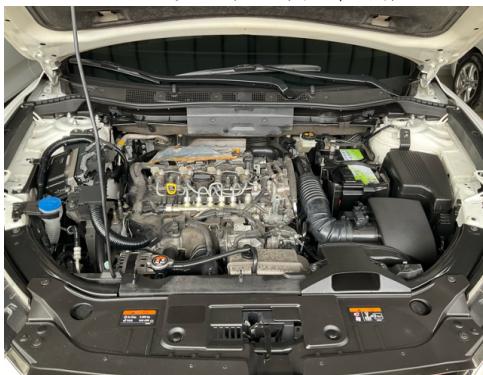
引擎室

| 查定項目 Inspection Item | 有無異常狀況Findings | 備註事項 |
|---|--|---|
| 外觀有無漏油/水跡象 | <input type="radio"/> 有 <input checked="" type="radio"/> 無 | |

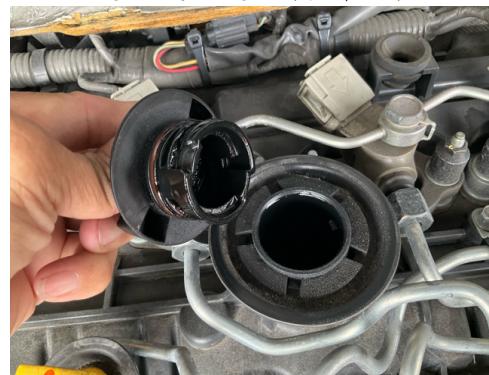
機油蓋

| 查定項目 Inspection Item | 有無異常狀況Findings | 備註事項 |
|---|--|---|
| 機油油量、油質有無異常 | <input type="radio"/> 有 <input checked="" type="radio"/> 無 | |

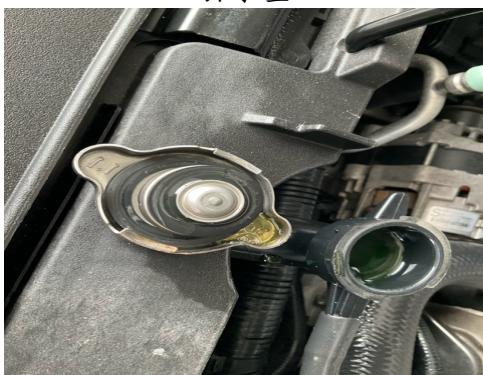
水箱蓋

| 查定項目 Inspection Item | 有無異常狀況Findings | 備註事項 |
|---|--|---|
| 冷卻水有無添加防鏽劑 | <input type="radio"/> 有 <input checked="" type="radio"/> 無 | |

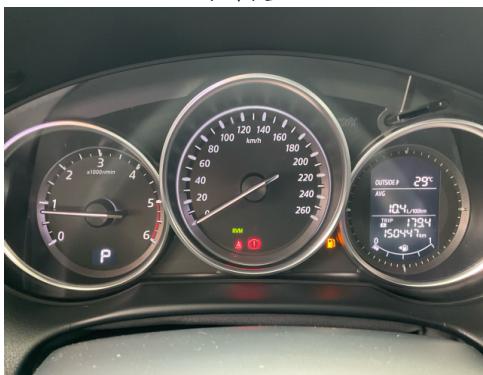
| 現況實車里程 Mileage (僅揭露，不具保證效力) | 150,447 |

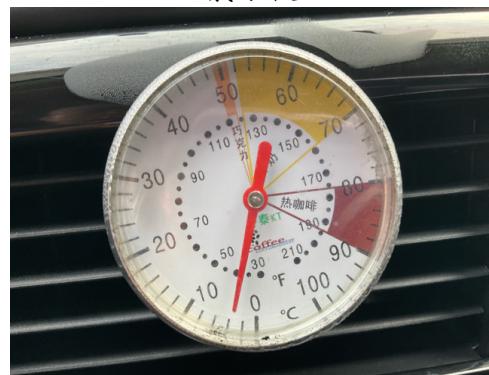
空調溫度

| 查定項目 Inspection Item | 有無異常狀況 Findings | | 備註事項 |
|---|---|---|---|
| 前空調冷氣作動中央出風口溫度 | 5 °C | | |
