# YES 車輛認證書

認證編號 CPF5219922C248

| 廠牌 Make | BMW |
| 車型 Model | 5 SERIES |

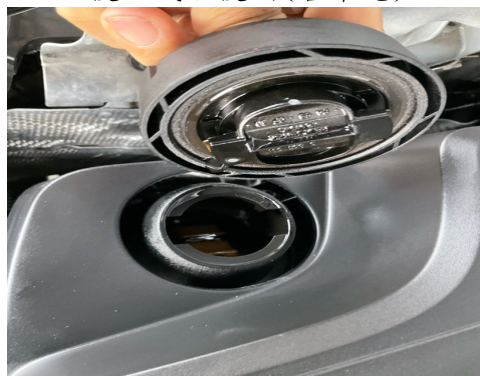
機油蓋

| 查定項目 Inspection Item | 有無異常狀況 Findings | | 備註事項 |
|---|---|---|---|
| 機油油量、油質有無異常 | <input type="radio"/> 有 | <input checked="" type="radio"/> 無 | |

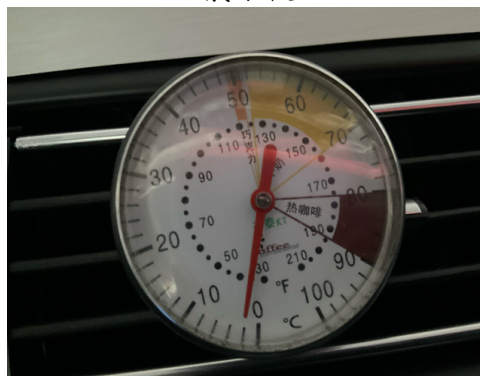
空調溫度

| 查定項目 Inspection Item | 有無異常狀況 Findings | | 備註事項 |
|---|---|---|---|
| 前空調冷氣作動中央出風口溫度 | 3°C | | |
