# YES 車輛認證書

認證編號 CPF52199233265

| 車型 Model | MAZDA3 |
| 年份 Year | 2016/04 |

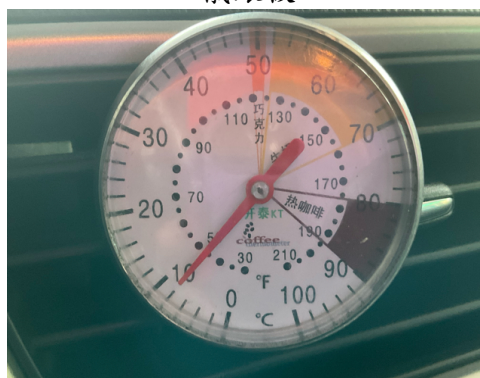
空調溫度

| 查定項目 Inspection Item | 有無異常狀況 Findings | | 備註事項 |
|---|---|---|---|
| 前空調冷氣作動中央出風口溫度 | 8°C | | |
