# YES 車輛認證書

認證編號 CPF52199234093

| 廠牌 Make | BMW |
| 車型 Model | X MODELS |

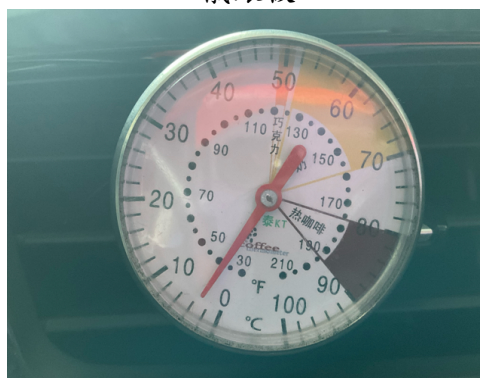
空調溫度

| 查定項目 Inspection Item | 有無異常狀況 Findings | | 備註事項 |
|---|---|---|---|
| 前空調冷氣作動中央出風口溫度 | 3°C | | |
