認證編號 CPF52199237051

## 車輛資料 Vehicle Information

## 車輛認證總結報告 Vehicle Inspection Findings

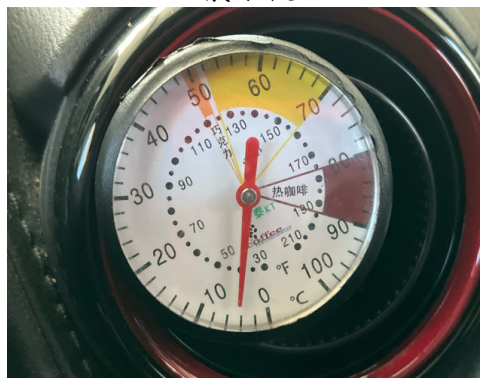
空調溫度

| 查定項目 Inspection Item | 有無異常狀況 Findings | | 備註事項 |
|---|---|---|---|
| 前空調冷氣作動中央出風口溫度 | 4°C | | |
