# YES 車輛認證書

認證編號 CPF52199238086

| 廠牌 Make | FORD |
| 車型 Model | FOCUS |

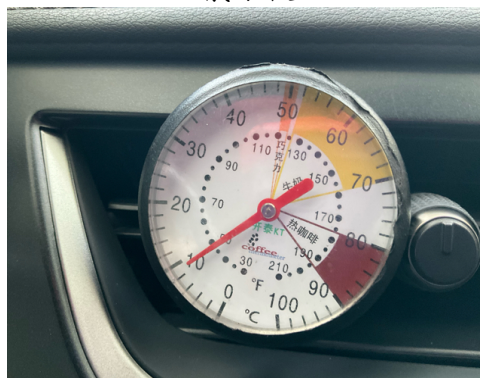
空調溫度

| 查定項目 Inspection Item | 有無異常狀況 Findings | | 備註事項 |
|---|---|---|---|
| 前空調冷氣作動中央出風口溫度 | 10°C | | |
