# YES 車輛認證書

認證編號 CPF52199238087

| 廠牌 Make | HONDA |
| 車型 Model | CIVIC |

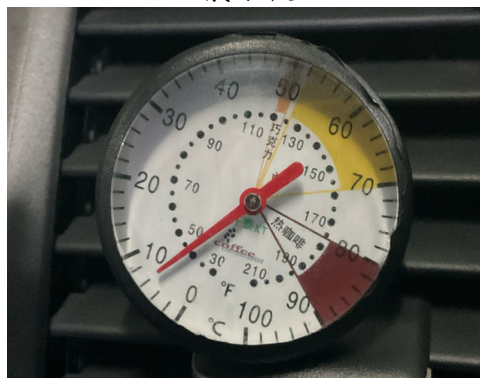
空調溫度

| 查定項目 Inspection Item | 有無異常狀況 Findings | | 備註事項 |
|---|---|---|---|
| 前空調冷氣作動中央出風口溫度 | 7°C | | |
