認證編號 CPF52199238128

## 車輛資料 Vehicle Information

## 車輛認證總結報告 Vehicle Inspection Findings

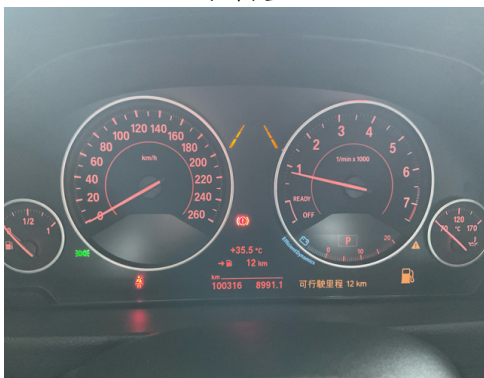
| 現況實車里程 Mileage<br>(僅揭露，不具保證效力) | 100,316 |

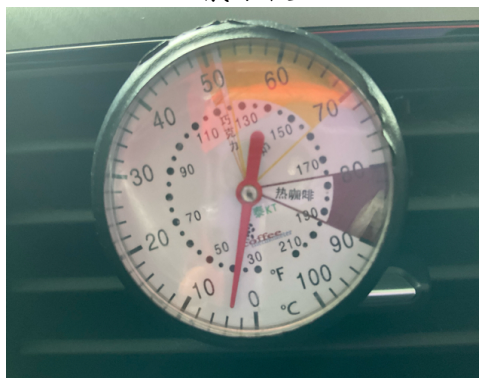
空調溫度

| 查定項目 Inspection Item | 有無異常狀況 Findings | | 備註事項 |
|---|---|---|---|
| 前空調冷氣作動中央出風口溫度 | 4°C | | |
