查定編號 CPF52199238169

廠牌 Make	SUZUKI
車型 Model	SWIFT
年份 Year	2015/11
排氣量 Displacement	1,242
車身號碼 VIN	***FZC72S003036**
引擎號碼 Engine Number	無引擎號碼
現況實車里程 Mileage (僅揭露, 不具保證效力)	165,527

車輛認證總結報告 Vehicle Inspection Findings

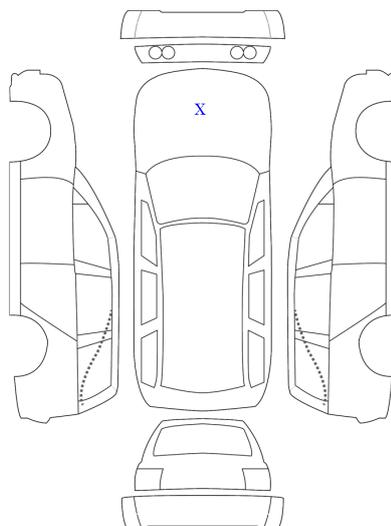
車體外觀圖

右側有鈑修痕。
左側有鈑修痕。
正前方有鈑修痕。
正後方有鈑修痕。

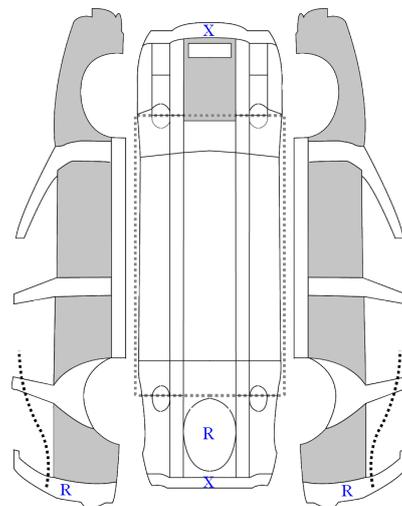
車骨結構圖

無此檢查項目
無任何異常之痕跡。
無任何泡水之痕跡。
異常
