# YES 車輛認證書

認證編號 CPF52199238188

| 廠牌 Make | FORD |
| 車型 Model | FOCUS |

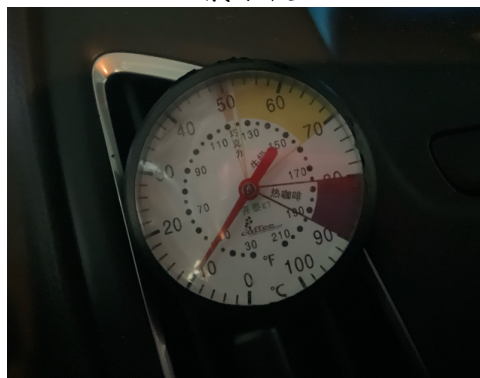
空調溫度

| 查定項目 Inspection Item | 有無異常狀況 Findings | | 備註事項 |
|---|---|---|---|
| 前空調冷氣作動中央出風口溫度 | 10°C | | |
