# YES 車輛認證書

認證編號 CPF5219923B005

| 車型 Model | TIGUAN |
| 年份 Year | 2013/06 |

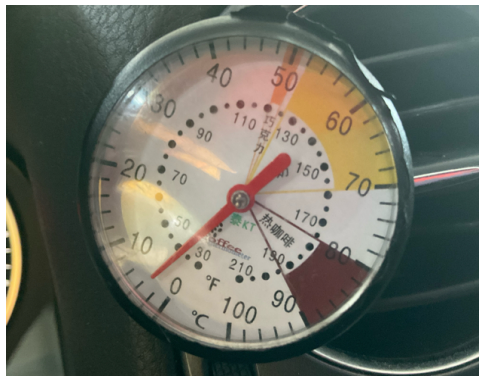
空調溫度

| 查定項目 Inspection Item | 有無異常狀況 Findings | | 備註事項 |
|---|---|---|---|
| 前空調冷氣作動中央出風口溫度 | 4°C | | |
