# YES 車輛認證書

## 車輛認證總結報告 Vehicle Inspection Findings

認證編號 CPF5219923B028

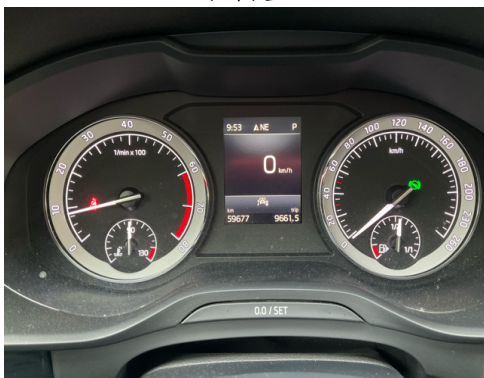
| 現況實車里程 Mileage<br>(僅揭露，不具保證效力) | 59,677 |

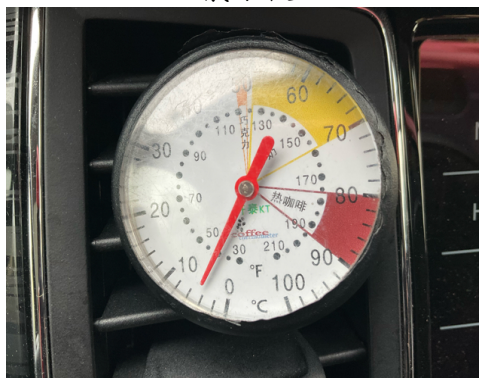
空調溫度

| 查定項目 Inspection Item | 有無異常狀況 Findings | | 備註事項 |
|---|---|---|---|
| 前空調冷氣作動中央出風口溫度 | 5°C | | |
