# YES 車輛認證書

認證編號 CPF5219923B057

| 廠牌 Make | BMW |
| 車型 Model | 1 SERIES |

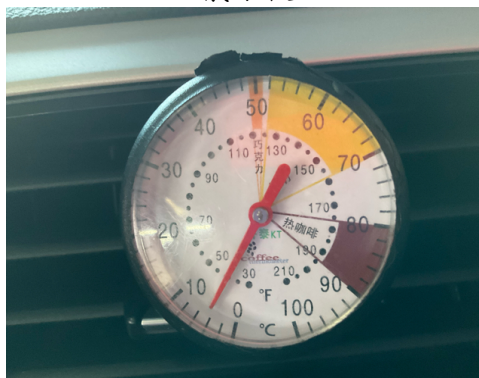
空調溫度

| 查定項目 Inspection Item | 有無異常狀況 Findings | | 備註事項 |
|---|---|---|---|
| 前空調冷氣作動中央出風口溫度 | 5°C | | |
