# YES 車輛認證書

認證編號 CPF5219923B073

| 廠牌 Make | SUZUKI |
| 車型 Model | SWIFT |

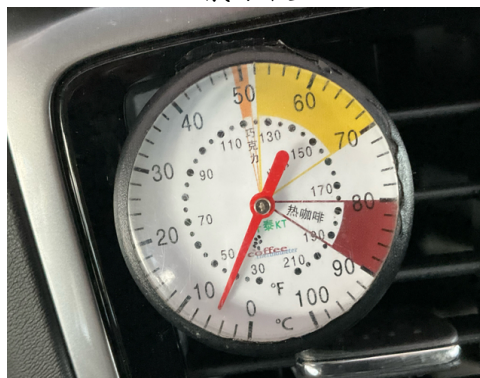
空調溫度

| 查定項目 Inspection Item | 有無異常狀況 Findings | | 備註事項 |
|---|---|---|---|
| 前空調冷氣作動中央出風口溫度 | | 5°C | |
